Sanacija i rekonstrukcija tunela Vrmac

*Republika Srpska
Ministarstvo saobraćaja, pomorstva i telekomunikacija*

Direkcija za saobraćaj

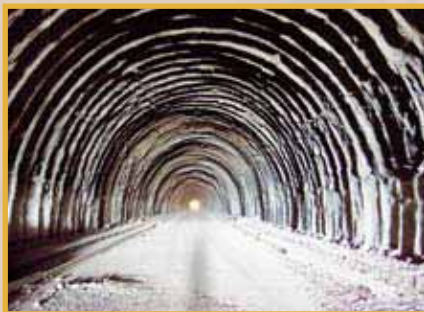
Prilikom pregleda stanja kolovoza na terenu, na pojedinim pozvezima, evidentirane su deformacije koje su nastale zbog saobraćajnog opterećenja, prisustva vode, kao i neadekvatnog ventilacionog sistema.

Dužinom čitavog tunela projektom je predviđena i izvršena rehabilitacija **kolovoza**. Takođe je projektom predviđena izrada nove kolovozne signalizacije, reflektujuće prizme po sredini kolovoza, a na betonskoj oblozi tunela smjerokazni stubići.
