# *Sanacija i rekonstrukcija tunela Vrmac*

*Republika Srpska  
Ministarstvo saobraćaja, pomorstva i telekomunikacija*

*Direkcija za saobraćaj*

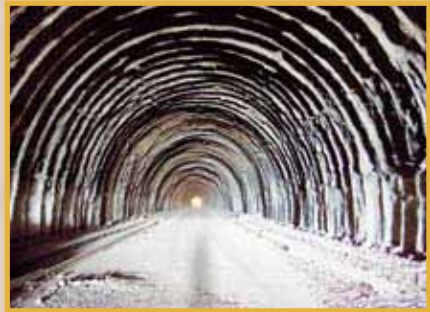
Prilikom pregleda stanja kolovoza na terenu, na pojedinim pozvezima, evidentirane su deformacije koje su nastale zbog saobraćajnog opterećenja, prisustva vode, kao i neadekvatnog ventilacionog sistema.

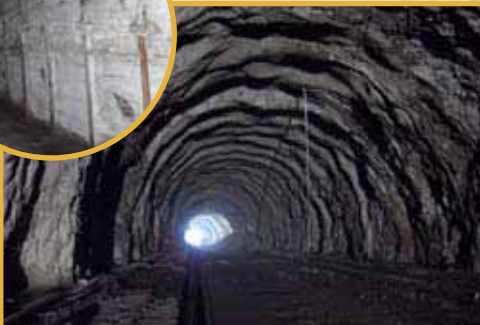
Dužinom čitavog tunela projektom je predviđena i izvršena rehabilitacija **kolovoza**. Takođe je projektom predviđena izrada nove kolovozne signalizacije, reflektujuće prizme po sredini kolovoza, a na betonskoj oblozi tunela smjerokazni stubići.

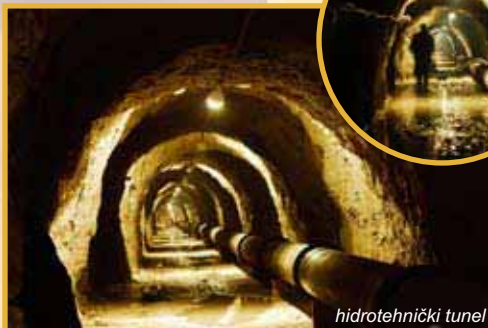
Kako se na mjestu kaptaza koje su bile urađene prije sanacije, u kišnim periodima stvarao višak voda od 10l/sekundi, a koje su vremenom ugrožavale saobraćaj, odvođenje viška voda riješeno je izgradnjom hidrografičkog tunela, koji je paralelan sa saobraćajnim tunelom u dužini od nešto više od ukupne dužine Vrmca i galerijom kojom se sav višak vode odvodi prema Kotoru. Galerija prema Kotoru je dimenzija 2,5 x 2,5 m, tako da može da primi i znatno veće količine voda od onih koje se očekuju kao višak.

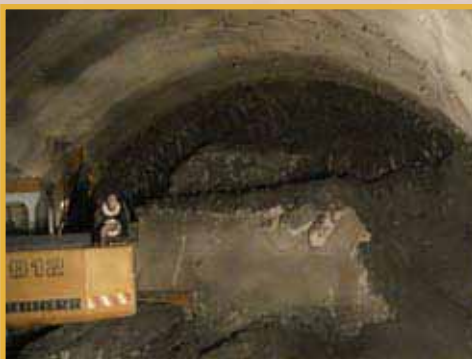
Redovan tok radova prekinut je krajem 2005. godine, kada se u tunelu desio prolom stijene u dužini od 20-30 m. Zbog izuzetno nepovoljnog položaja i pada slojeva stijene, odron se proširio na dužini od oko 150 m. Izgradnjom zaštitnih prstenova sa obje strane odrona zaustavljeno je dalje obrušavanje stijene. Trajno sanaciono rješenje ovog problema tražilo je izradu precizne tehničke dokume-

nacije koja je trajala 3-4 mjeseca. U Crnoj Gori je prvi put primijenjena tehnika cijevnog štita za ponovni iskop tunela na ovoj dionici. Ovi radovi su trajali dodatnih 8 mjeseci, što je značajno odložilo prvobitni rok završetka radova na ukupnoj rekonstrukciji tunela.
